FIȘA ANALITICĂ DE INVENTARIERE A MONUMENTELOR ISTORICE
(Conform modelului din Anexa nr. 2 la Ordinul nr. 2260/2008)

| Nr. Crt. în Fișă | Denumire Câmp Conform Fișă (din modelul IF-II-m-B- 15297) | Informație Completată |
|---|--|---|
| 1.1. | Cod LMI | IF-II-m-B-15305 |
| 1.3. | Denumire oficială | Biserica „Adormirea Maicii Domnului” (sat Piteasca, comuna Găneasa) |

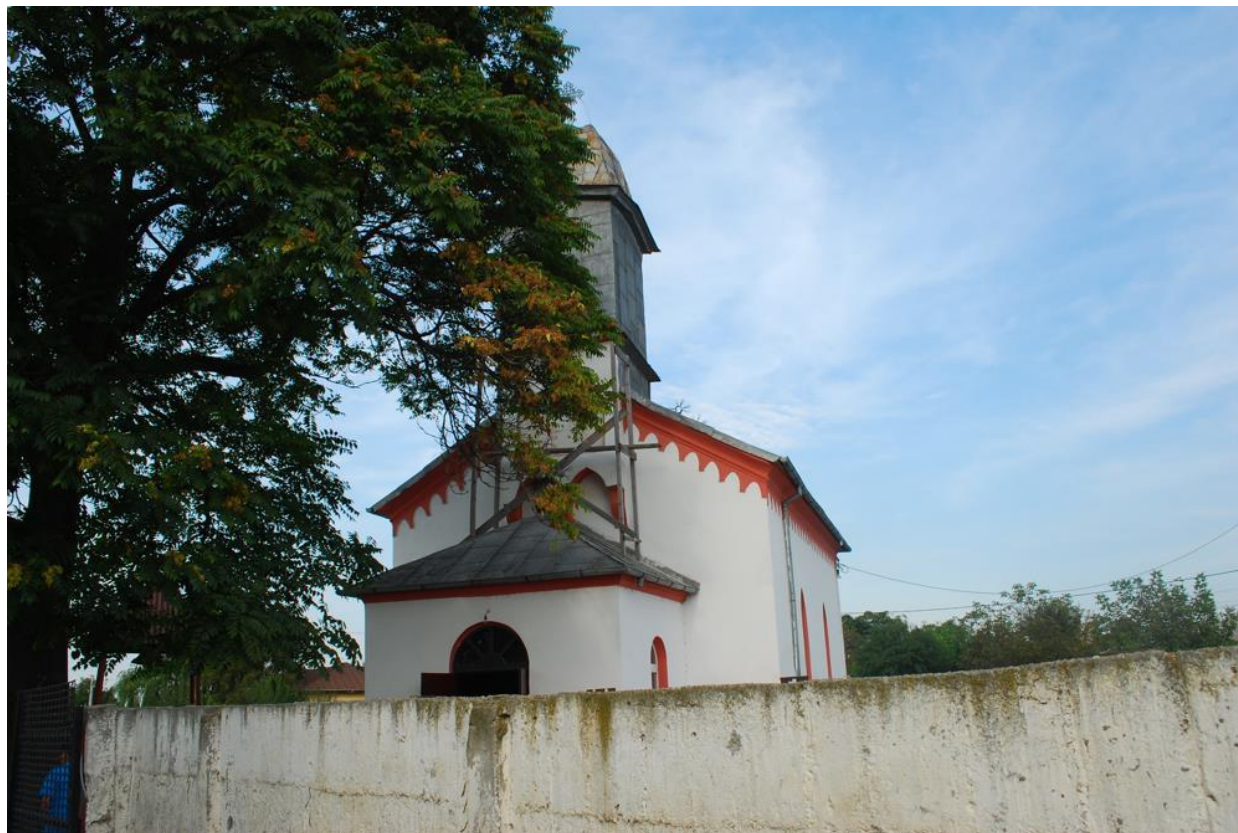
| Nr. Crt. în Fișă | Denumire Câmp Conform Fișă (din modelul IF-II-m-B-15297) | Informație Completată |
|---|--|--|
| 7.1. | Starea generală de conservare | Bună – Biserica se află într-o stare bună, fiind întreținută de comunitate. Structura a fost consolidată în anii '70 ai secolului XX, iar acoperișul și finisajele sunt în stare corespunzătoare. Nu se observă degradări majore sau pericol iminent de deteriorare. |

| Nr. Crt. în Fișă | Denumire Câmp Conform Fișă (din modelul IF-II-m-B-15297) | Informație Completată |
|---|--|---|
| 8.4.4. | Fotografii color | <p>Biserica „Adormirea Maicii Domnului” din Piteasca – vedere dinspre sud-est (fotografie color, septembrie 2014). <i>Sursă fotografie: TTPOSI (Figura 1)</i></p> |
